# Bomen Effect Analyse Wezenland

Wormer

## Bomen Effect Analyse Wezenland Wormer

OPDRACHTNEMER	<i>idverde</i> Bomendienst Postbus 177 7300 AD Apeldoorn T 055 5 999 444 E <a href="mailto:bomendienst@idverde.nl">bomendienst@idverde.nl</a>
OPGESTELD DOOR VRIJGEGEVEN DOOR	Tim Hoogendoorn Harmen van der Meulen   European Tree Technician
OPDRACHTGEVER	Gemeente Wormerland Postbus 20 1530 AA Wormer
PROJECTNUMMER KENMERK	728230509 BD23341
STATUS VERSIE DATUM	Definitief 2 22 januari 2023

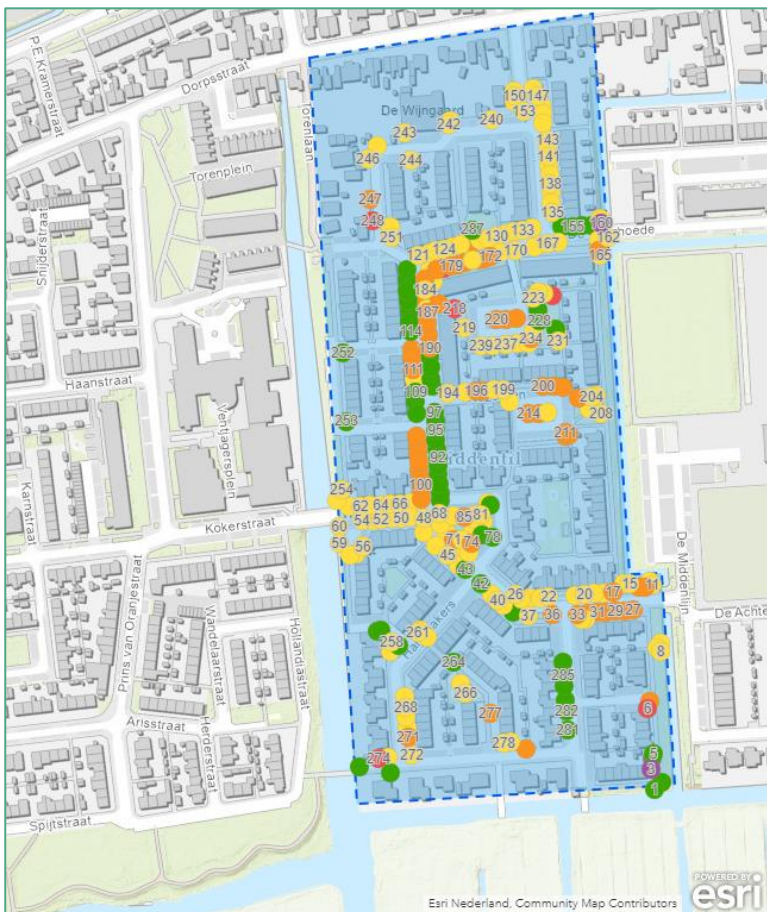
Afbeelding 3.1 Conditie bomen globaal in projectgebied

Conditie	Toekomstverwachting	Aantal bomen
Goed	> 15 jaar	56
Redelijk	> 15 jaar	160
Matig	10 tot 15 jaar	43
Matig	5 tot 10 jaar	19
Slecht	<1 jaar + 1 tot 5 jaar	6
Stervende/dood	n.v.t.	1
Niet aanwezig	n.v.t.	2
<b>Totaal beoordeelde bomen</b>		<b>287</b>

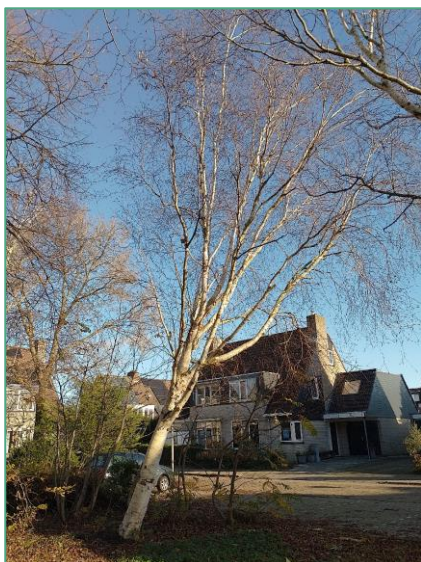
Afbeelding 3.2 Scheefstand boom 79

Gebrek	Boomnummer	Aantal bomen
Afgestorven bast stam,	71, 113, 185, 274	4
Scheefstand	79, 166, 274	3
Zwam op stam	111, 112, 185, 187, 189, 190, 218 248	8
Zwam in kroon	111, 112, 113, 185, 189, 190, 248,	7
Afstervingsverschijnselen	6, 7	2
Gebroken/ losse tak	48, 73, 74, 76, 80, 85, 198	6
Ent/ onderstam problemen	75, 76, 80	3
Zuiger	80	1
Grof dood hout	19, 20, 41, 80, 85, 133, 153, 195, 196, 197	10
Klimop op stam	209, 210, 211	3

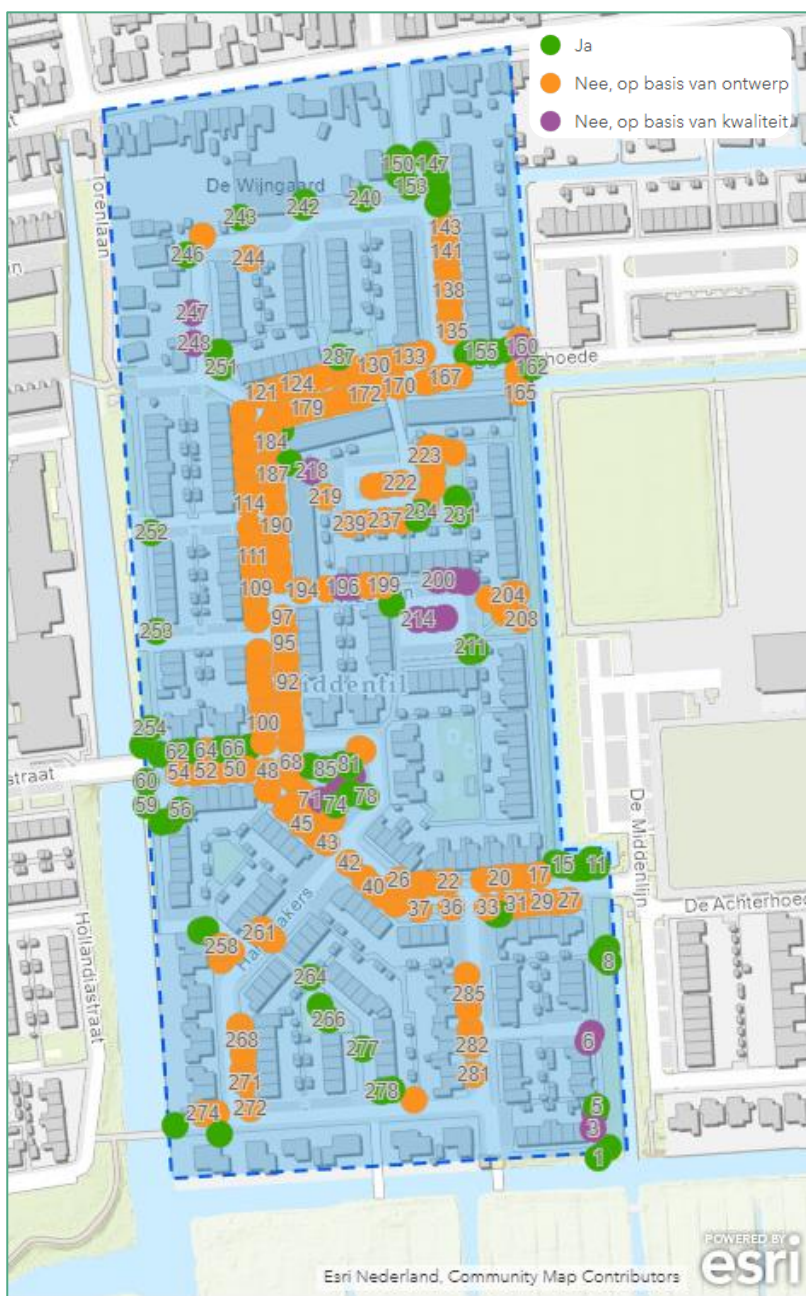
Afbeelding 4.1 Eindoordeel effecten

Op basis van de voorgenomen werkzaamheden en de toekomstverwachting zijn de effecten op de bomen inzichtelijk gemaakt en wordt een conclusie gegeven of de bomen in de nieuwe situatie ingepast kunnen worden en onder welke randvoorwaarden. Per boom is er gekeken naar de inpasbaarheid door het ontwerp, de ophoging en de kwaliteit van de boom te controleren. In **afbeelding 4.1** is de inpasbaarheid globaal weergegeven. In **tabel 4.1** is de inpasbaarheid weergegeven. In **Bijlage 4** zijn alle bomen op detail niveau weergegeven.

Inpasbaarheid	Aantal bomen	In afbeelding 4.1 weergegeven als:
Ja, binnen marges ophoging	52	Ja
Ja, vergroot risico ophoging	9	
Ja, staat hoger dan de straat	8	
Wel ophoging, geen reden om te kappen op voorhand	9	
Nee, kwaliteit	13	Nee, op basis van kwaliteit
Nee, ontwerp	25	Nee, op basis van ontwerp
Nee, ontwerp en kwaliteit	2	
Nee, ophoging	87	
Nee, ophoging en kwaliteit	13	
Nee, ophoging en ontwerp	57	
Nee, ophoging, ontwerp, kwaliteit	7	
Niet aanwezig	1	n.v.t.

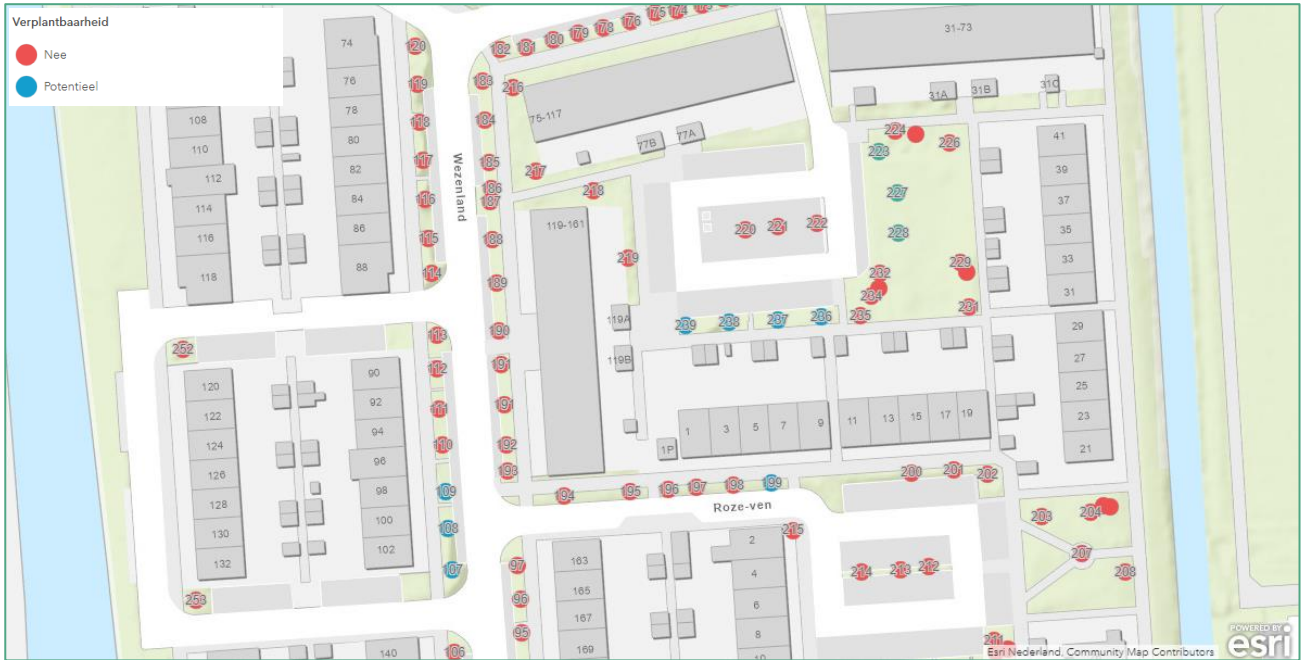
Afbeelding 4.5 verplantbaarheid van bomen die niet te behouden zijn

11 bomen in het projectgebied zijn als potentieel verplantbaar beoordeeld op basis van visuele aspecten. Deze bomen zijn op basis van ontwerp en ophoging niet inpasbaar. Bij deze bomen is aanvullend onderzoek nodig naar de ondergrondse situatie. Dit is noodzakelijk om de verplantkluit te beoordelen en daarmee de definitieve verplantbaarheid inclusief randvoorwaarden voor een succesvolle verplanting. In **afbeelding 4.5** staan de bomen weergegeven die potentieel verplantbaar zijn op basis van bovengrondse beoordeling.

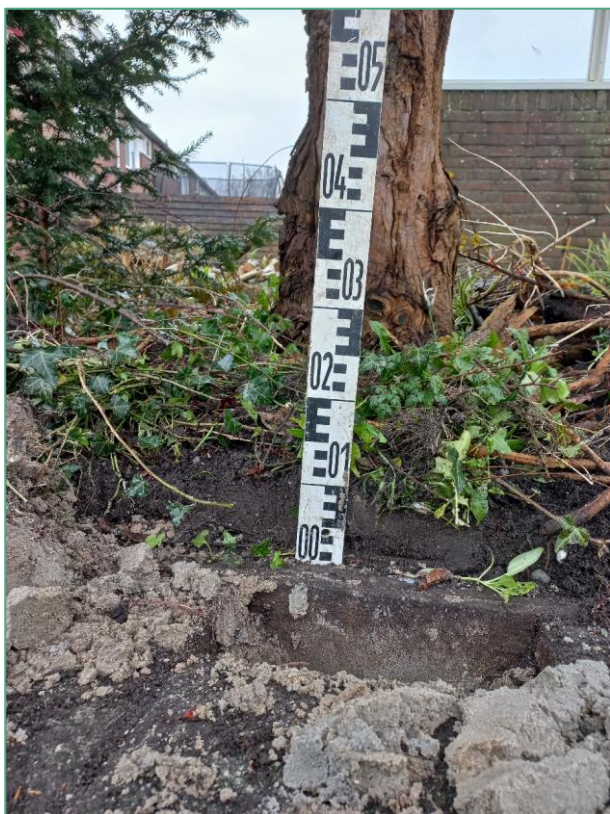
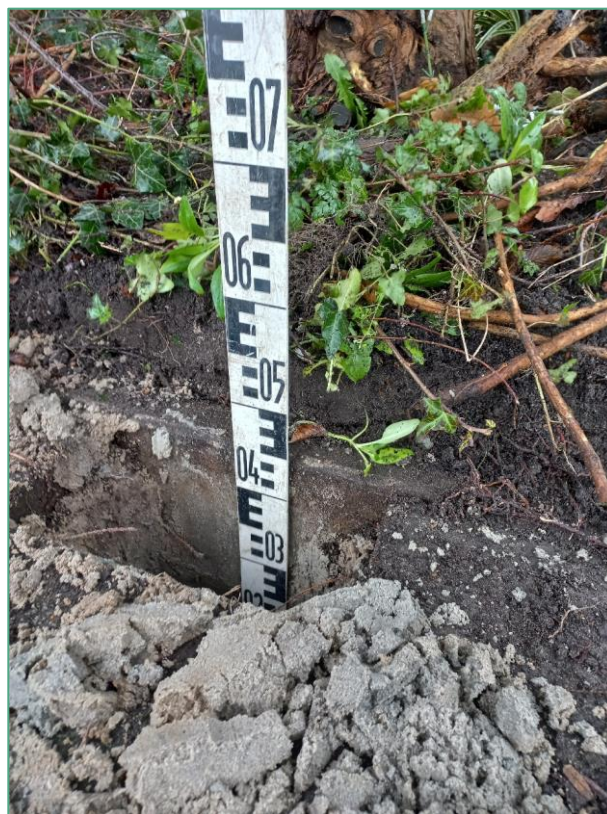
#### Bodemprofiel 1

<b>Locatie</b>	In verharding – 30 centimeter vanuit de stam van boom 5
<b>Reden</b>	Mogelijkheid tot ophoping boom 5
<b>Opbouw</b>	0 - 45 centimeter Humusloos matig grof zand, grijs, vochtig. Geen beworteling aangetroffen
<b>Opmerkingen</b>	Geen beworteling aangetroffen
<b>Grondwater</b>	Op 35 centimeter diepte is grondwater aangetroffen

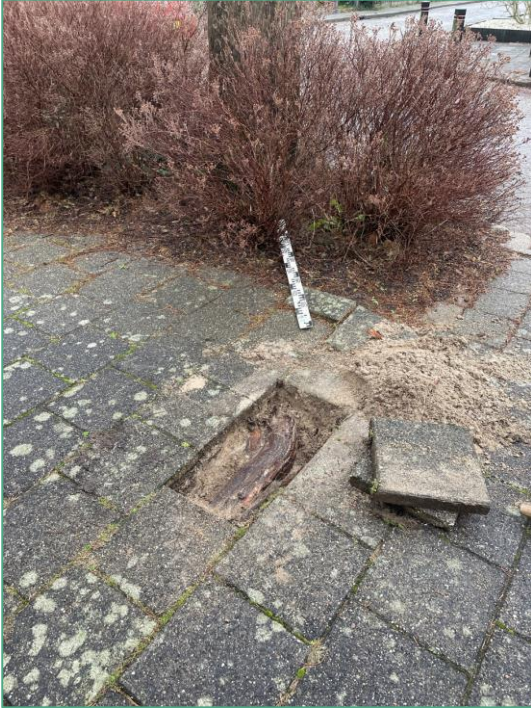
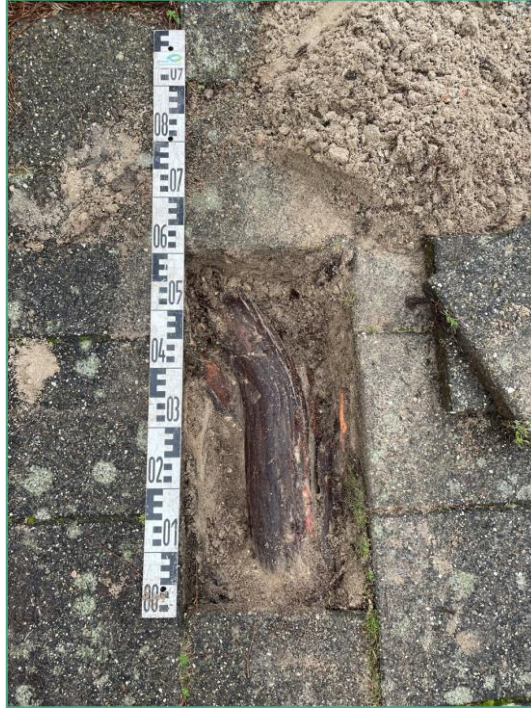
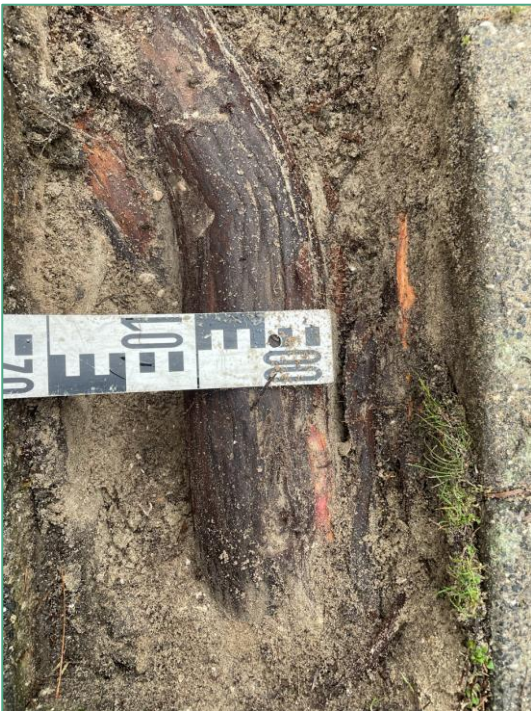
## Bodemprofiel 2

<b>Locatie</b>	In verharding – 1,3 meter vanuit de stam van boom 281
<b>Reden</b>	Wortelopdruk
<b>Opbouw</b>	0 - 15 centimeter Humusloos matig grof zand, grijs, licht vochtig. Eén zeer dikke wortel aangetroffen.
<b>Opmerkingen</b>	-
<b>Grondwater</b>	In deze profielsleuf is geen grondwater aangetroffen

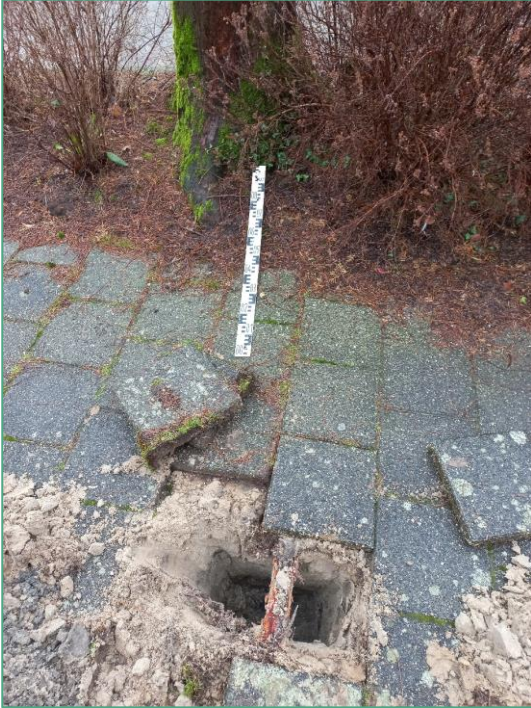
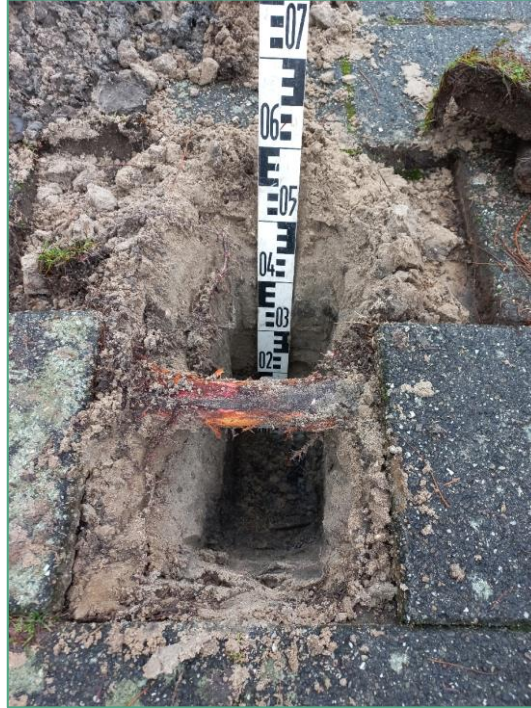
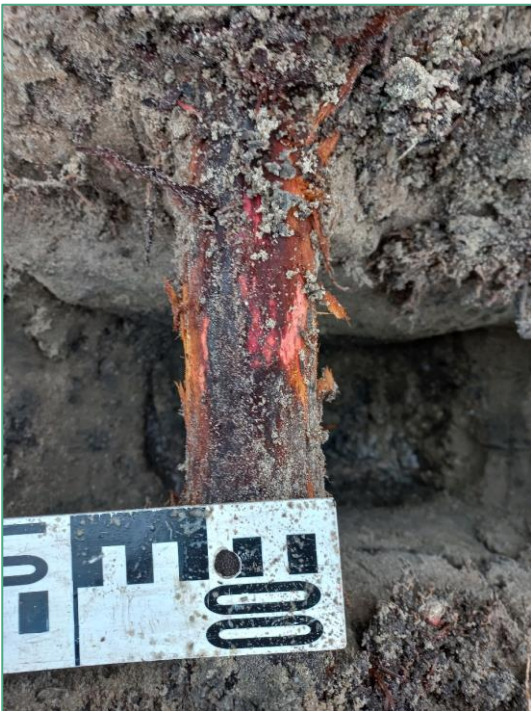
### Bodemprofiel 3

<b>Locatie</b>	In verharding – 1,4 meter vanuit de stam van boom 286
<b>Reden</b>	Wortelopdruk
<b>Opbouw</b>	0 - 15 centimeter Humusloos matig grof zand, grijs, licht vochtig. Eén zware wortel aangetroffen.
<b>Opmerkingen</b>	-
<b>Grondwater</b>	In deze profielsleuf is geen grondwater aangetroffen

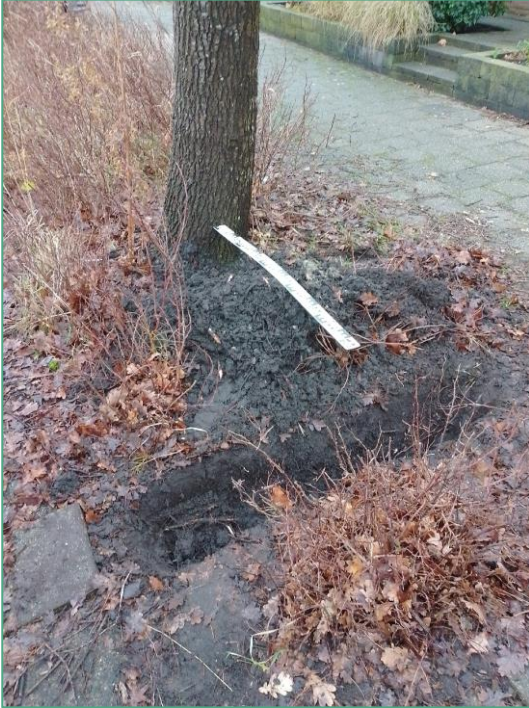
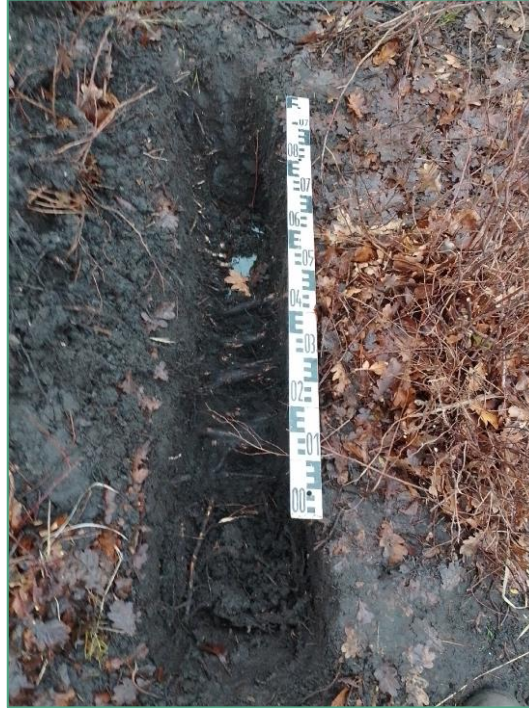
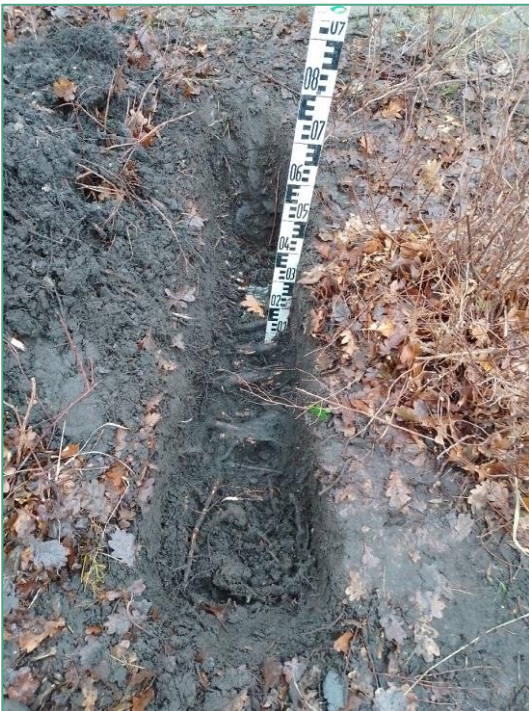
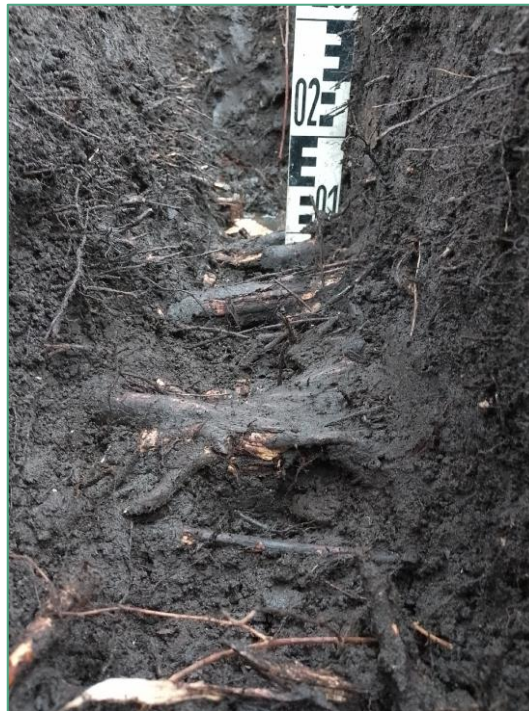
## Bodemprofiel 4

<b>Locatie</b>	In verharding – 1,1 meter vanuit de stam van boom 23
<b>Reden</b>	Aanwezigheid beworteling
<b>Opbouw</b>	0 - 40 centimeter Humusrijk matig grof zand, zwart, vochtig. Enkele dunne beworteling aangetroffen van maximaal 4 centimeter.
<b>Opmerkingen</b>	-
<b>Grondwater</b>	Op 40 centimeter diepte is grondwater aangetroffen

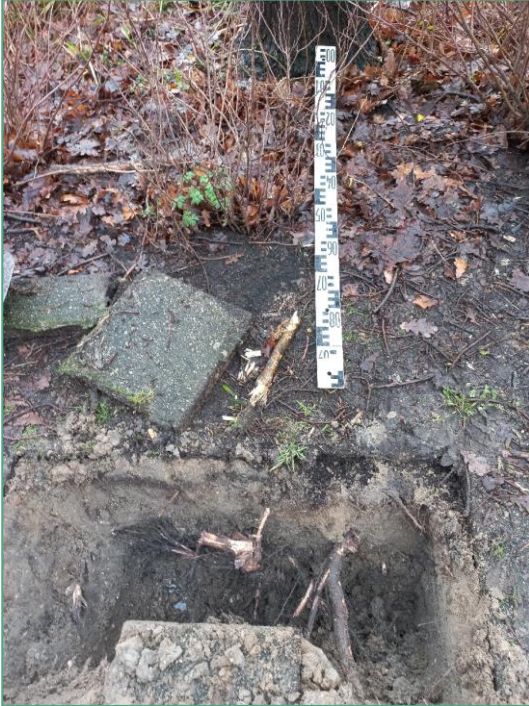
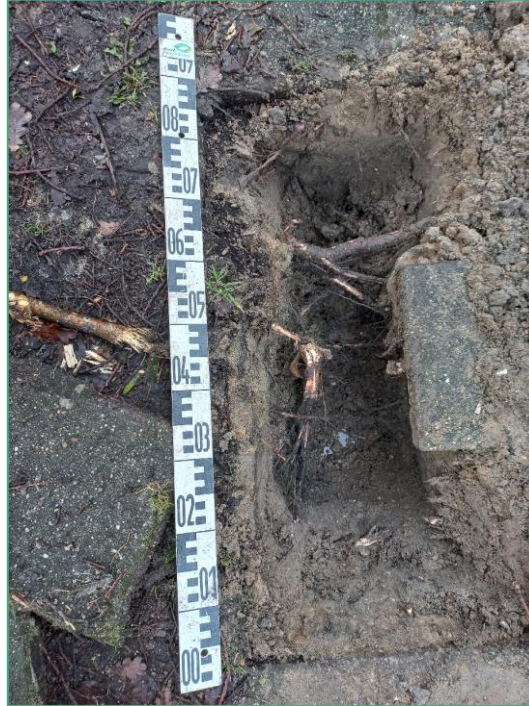
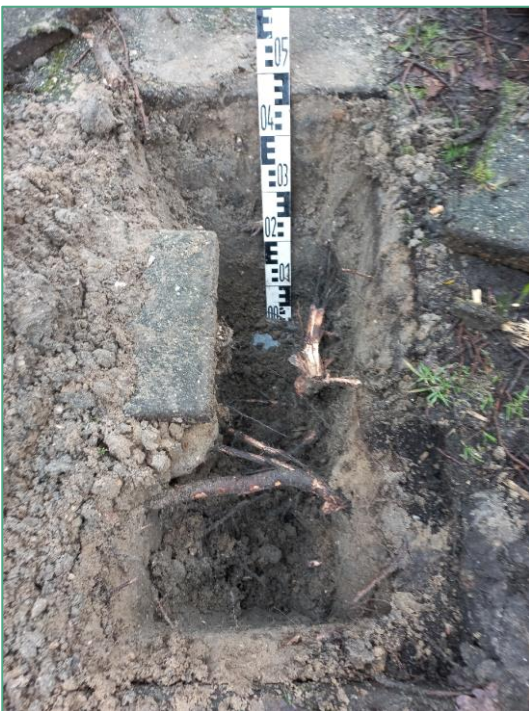
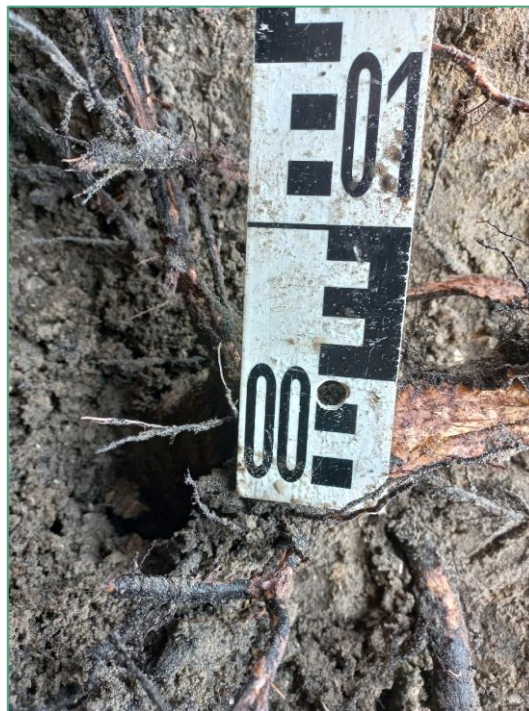
## Bodemprofiel 5

<b>Locatie</b>	In verharding – 1,1 meter vanuit de stam van boom 23
<b>Reden</b>	Aanwezigheid beworteling
<b>Opbouw</b>	0 - 40 centimeter Humusarm matig grof zand, grijs, licht vochtig. Enkele dunne beworteling aangetroffen
<b>Opmerkingen</b>	-
<b>Grondwater</b>	Op 40 centimeter diepte is grondwater aangetroffen

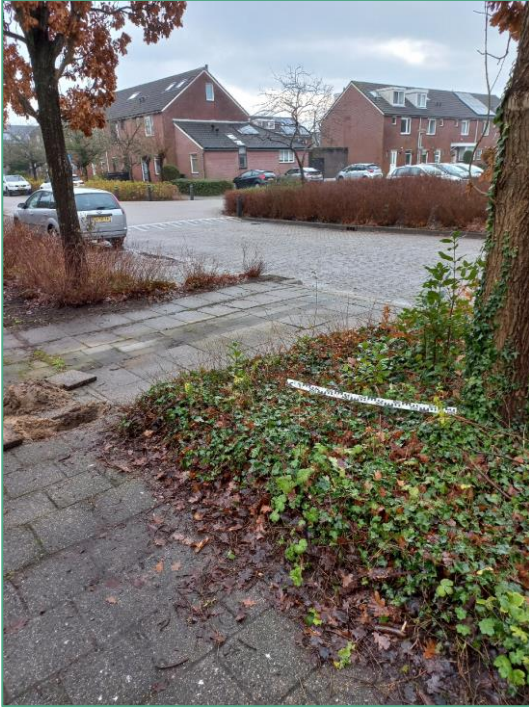
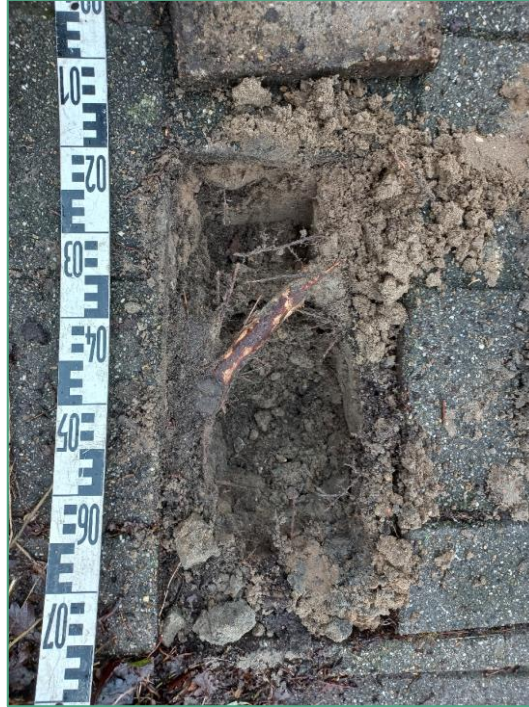
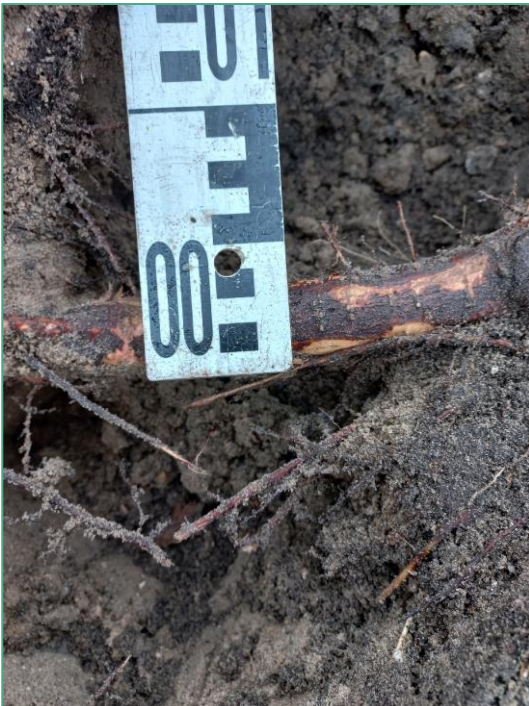
## Bodemprofiel 6

<b>Locatie</b>	In verharding – 2,2 meter vanuit de stam van boom 24
<b>Reden</b>	Aanwezigheid beworteling
<b>Opbouw</b>	<b>0 - 25 centimeter</b> Humusarm matig grof zand, grijs, licht vochtig. Enkele dunne beworteling aangetroffen van 4 centimeter diameter.
<b>Opmerkingen</b>	-
<b>Grondwater</b>	In deze profielsleuf is geen grondwater aangetroffen

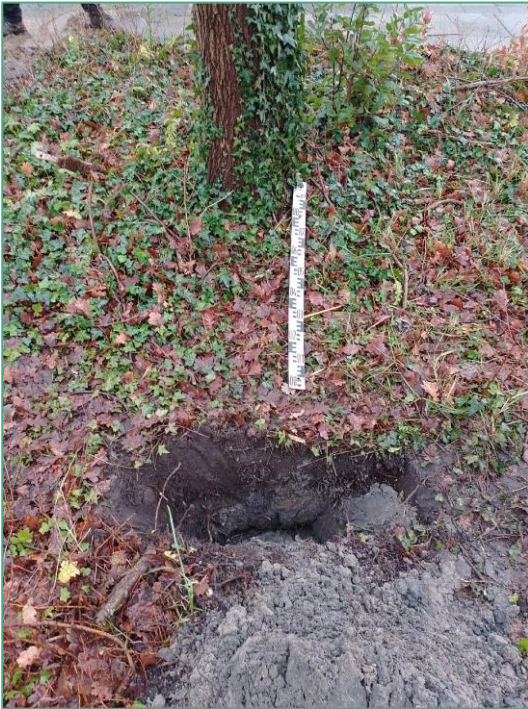
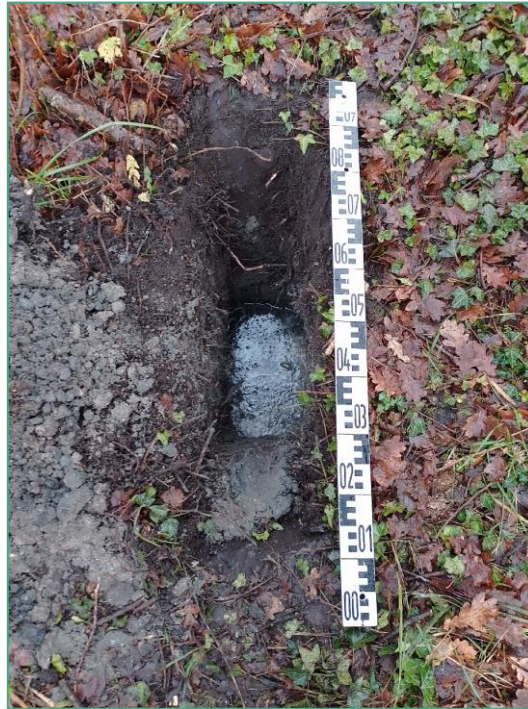
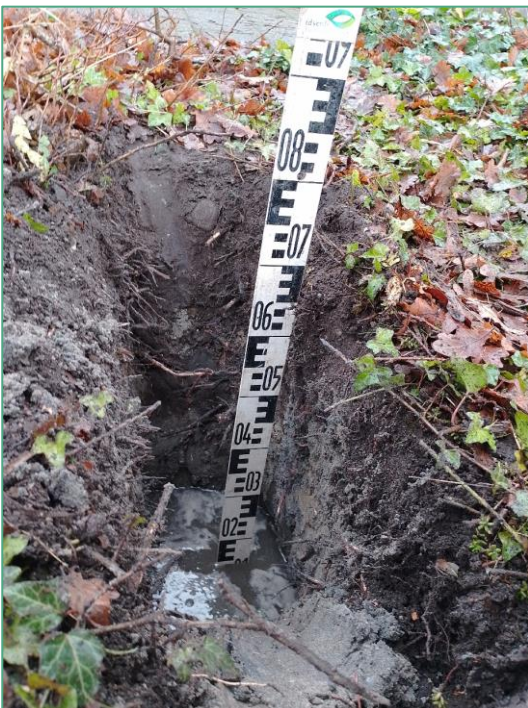
## Bodemprofiel 7

<b>Locatie</b>	In verharding – 1,2 meter vanuit de stam van boom 24
<b>Reden</b>	Aanwezigheid beworteling
<b>Opbouw</b>	<b>0 - 25 centimeter</b> Humusrijk matig fijn zand, zwart, licht vochtig. Matig intensieve beworteling van maximaal 2 centimeter diameter. <b>25 - 75 centimeter</b> Humusarm matig grof zand, grijs, vochtig. Enkele fijne beworteling aangetroffen.
<b>Opmerkingen</b>	-
<b>Grondwater</b>	Op 55 centimeter diepte is grondwater aangetroffen

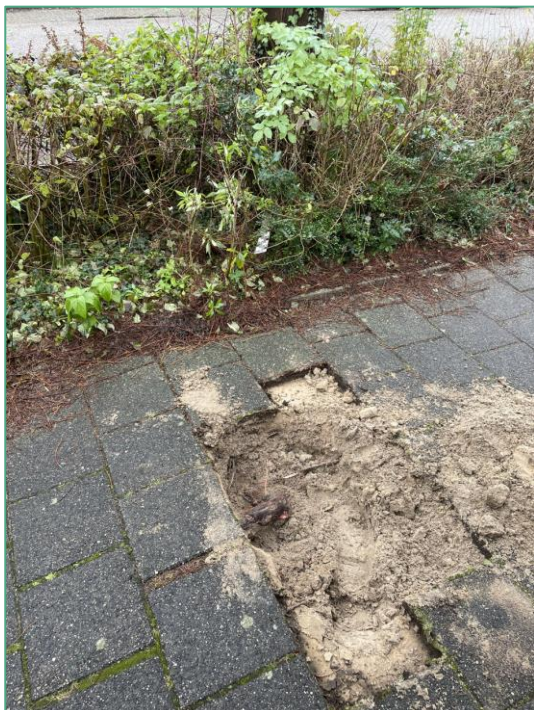
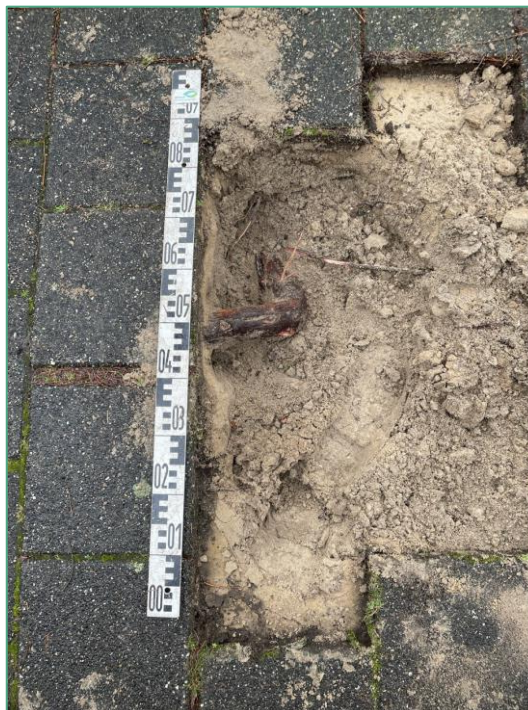
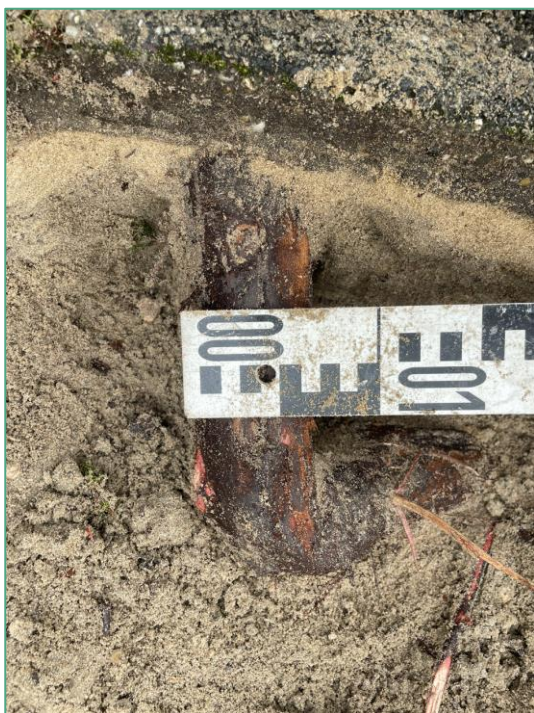
## Bodemprofiel 8

<b>Locatie</b>	In verharding – 2,1 meter vanuit de stam van boom 92
<b>Reden</b>	Wortelopdruk
<b>Opbouw</b>	0 - 15 centimeter Humusloos matig grof zand, grijs, licht vochtig. Eén zware wortel aangetroffen.
<b>Opmerkingen</b>	-
<b>Grondwater</b>	In deze profielsleuf is geen grondwater aangetroffen

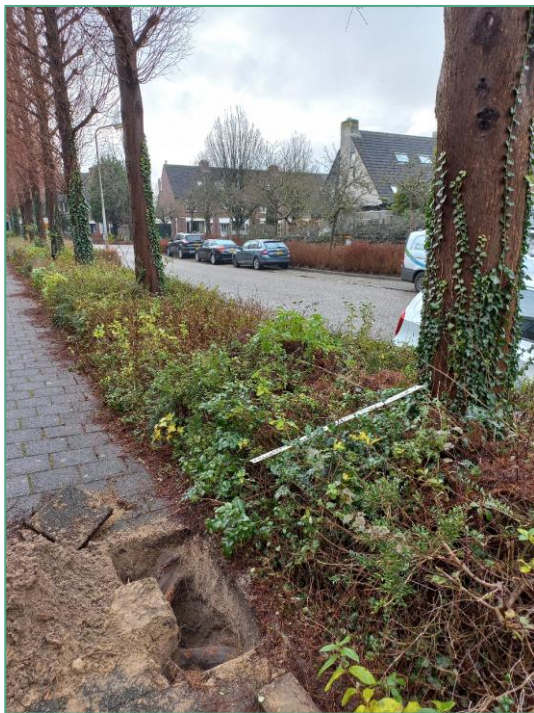
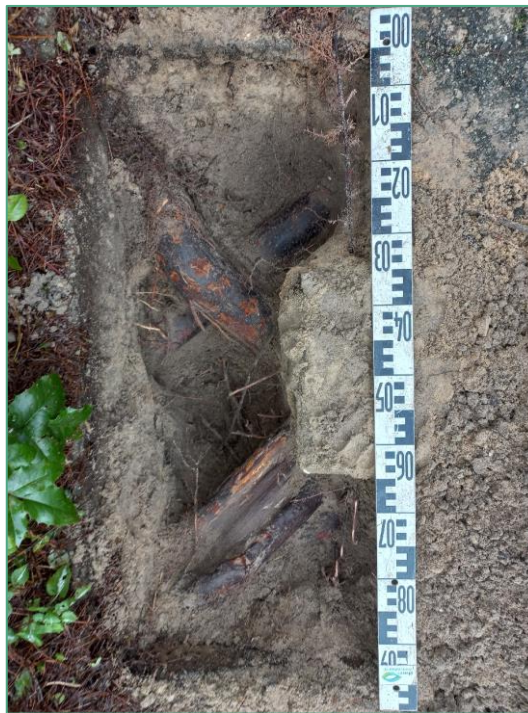
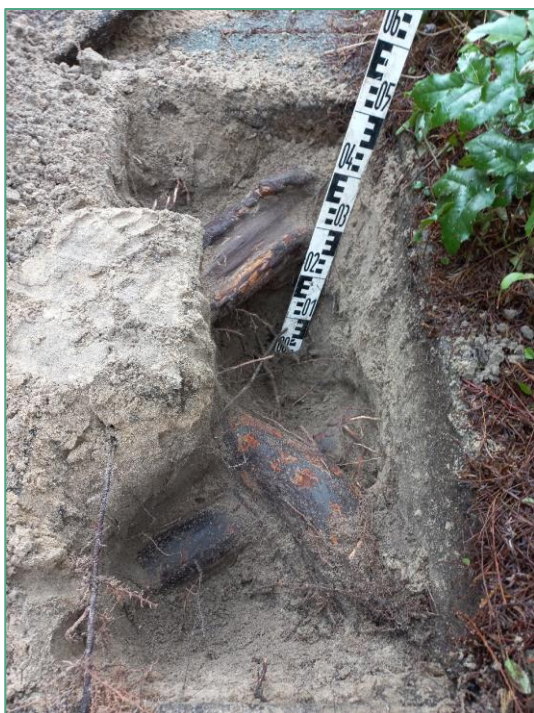
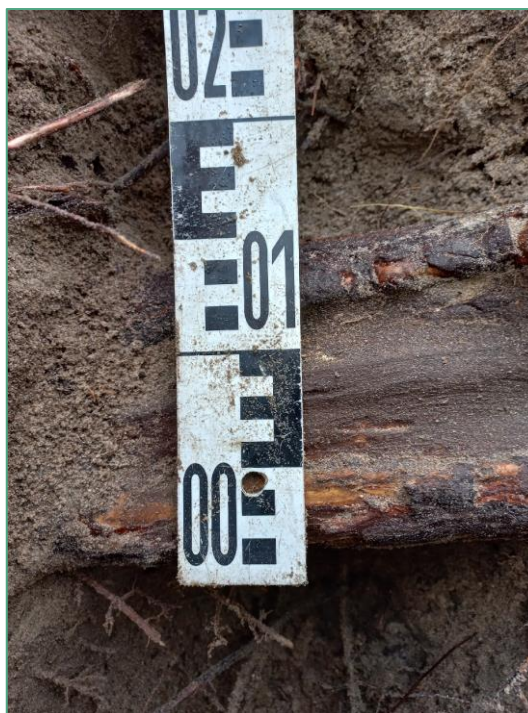
## Bodemprofiel 9

<b>Locatie</b>	In verharding – 1,2 meter vanuit de stam van boom 95
<b>Reden</b>	Wortelopdruk
<b>Opbouw</b>	0 - 30 centimeter Humusloos matig grof zand, grijs, licht vochtig. Eén wortel van 16 centimeter, één van 15 centimeter, en twee van 10 centimeter aangetroffen.
<b>Opmerkingen</b>	-
<b>Grondwater</b>	In deze profielsleuf is geen grondwater aangetroffen

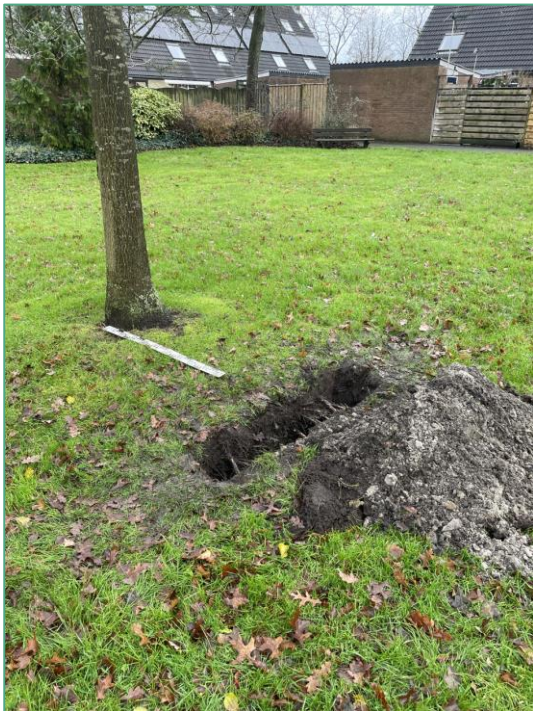
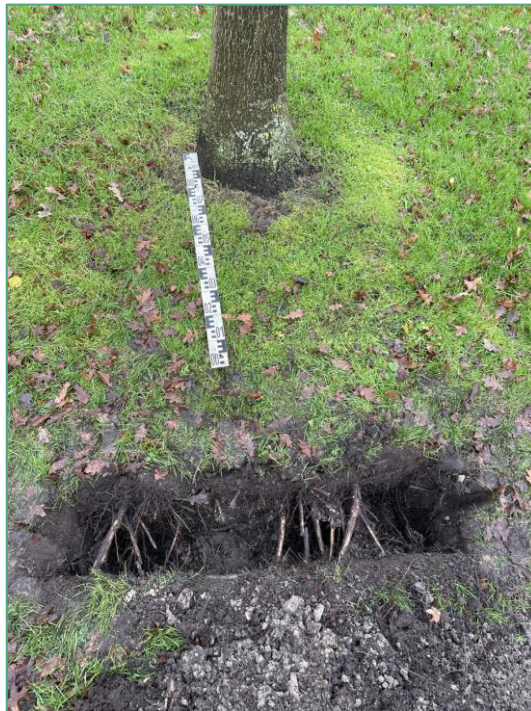
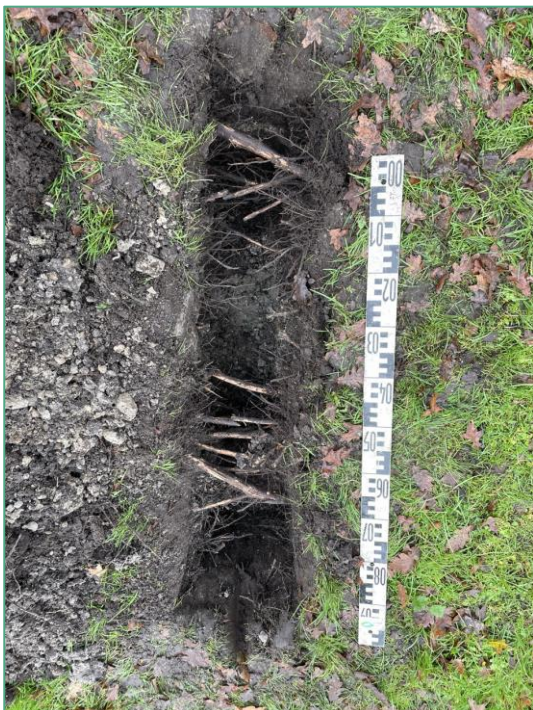
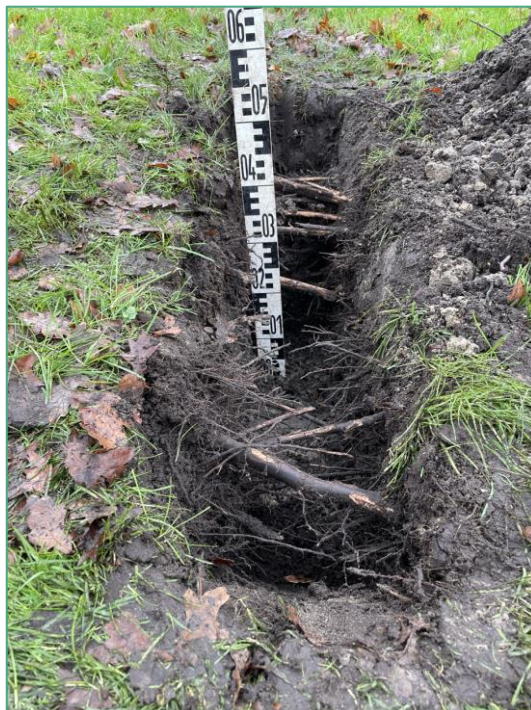
## Bodemprofiel 10

<b>Locatie</b>	In verharding – 1,5 meter vanuit de stam van boom 228
<b>Reden</b>	Ontwerp
<b>Opbouw</b>	<b>0 - 35 centimeter</b> Humusrijk matig grof zand, zwart, licht vochtig. Matig intensieve dunne beworteling aangetroffen van maximaal 3 centimeter. <b>35 - 40 centimeter</b> Humusarm matig grof zand, grijs, nat. Enkele dunne beworteling aangetroffen.
<b>Opmerkingen</b>	-
<b>Grondwater</b>	Op 40 centimeter diepte is grondwater aangetroffen

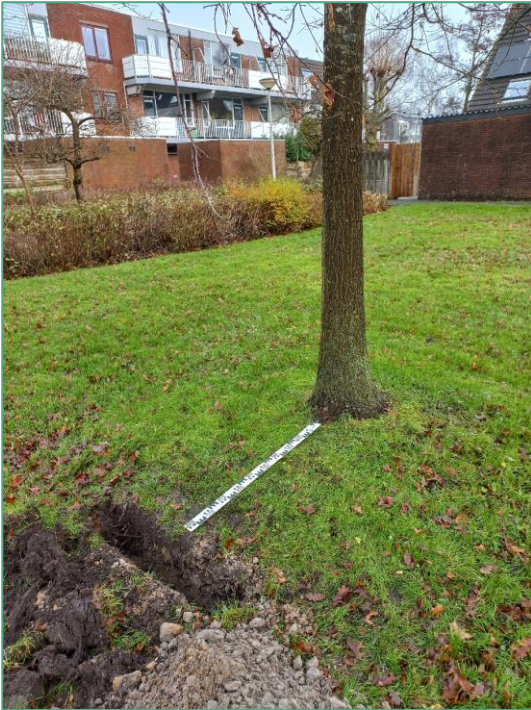
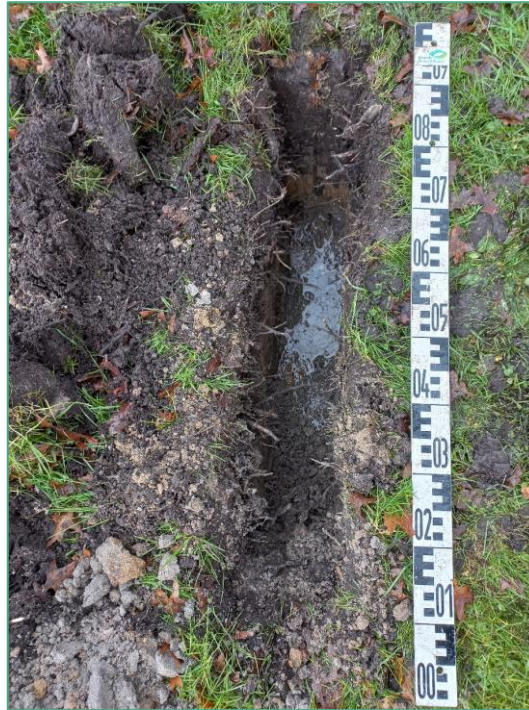
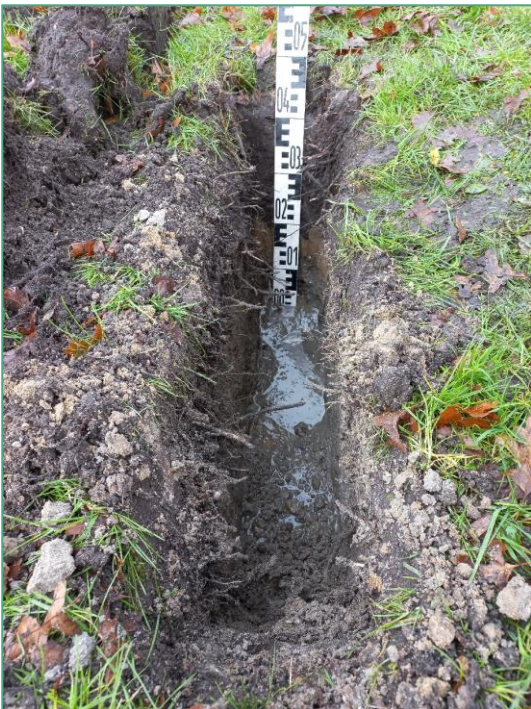
## Bodemprofiel 11

<b>Locatie</b>	In gazon – 1 meter vanuit de stam van boom 228
<b>Reden</b>	Ontwerp
<b>Opbouw</b>	<b>0 - 35 centimeter</b> Humusrijk matig fijn zand, zwart, vochtig. Intensieve dunne beworteling aangetroffen van maximaal 2 centimeter. <b>30 - 40 centimeter</b> Humusarm matig grof zand, grijs, vochtig. Enkele fijne beworteling aangetroffen. <b>40 - 50 centimeter</b> Humusarm matig fijn zand, grijs, nat. Geen beworteling aangetroffen.
<b>Opmerkingen</b>	-
<b>Grondwater</b>	Op 40 centimeter diepte is grondwater aangetroffen

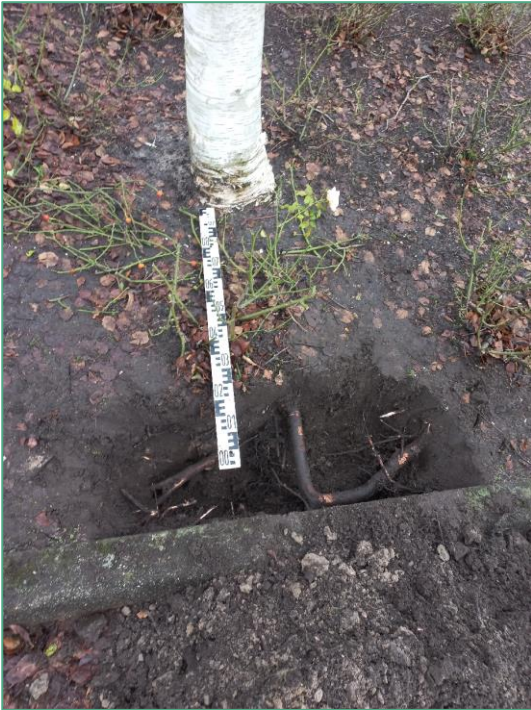
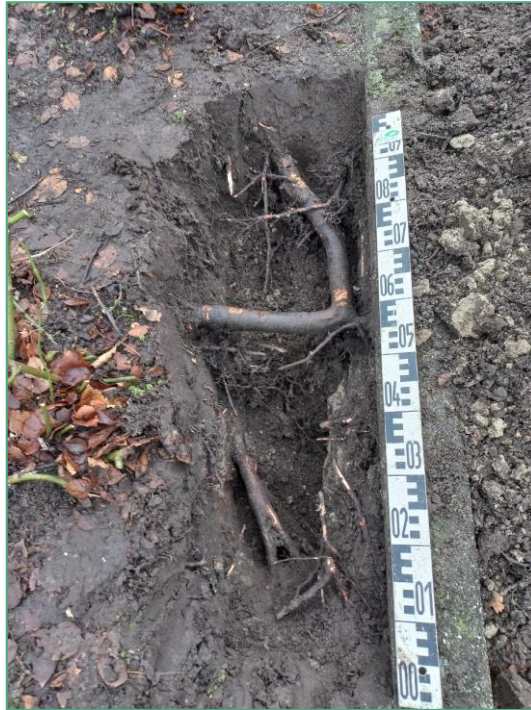
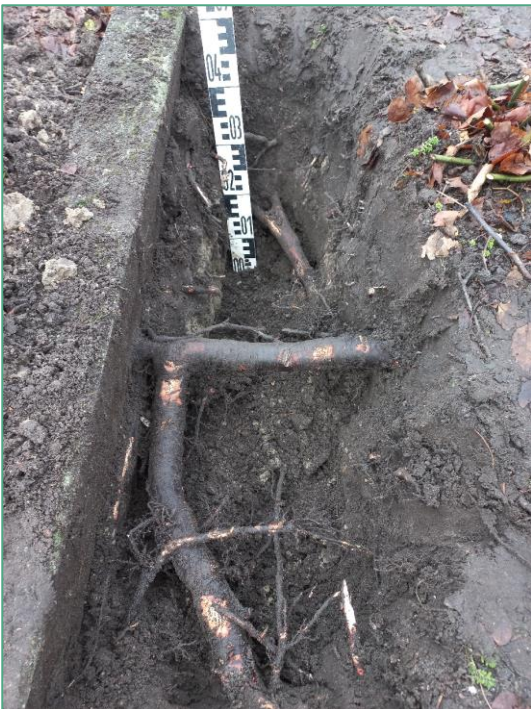
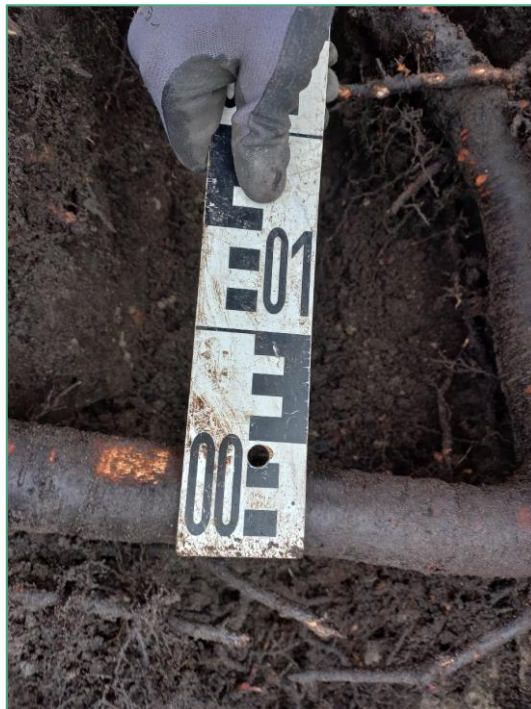
## Bodemprofiel 12

<b>Locatie</b>	In gazon – 70 centimeter vanuit de stam van boom 145
<b>Reden</b>	Ontwerp
<b>Opbouw</b>	<b>0 - 30 centimeter</b> Humusrijk matig fijn zand, zwart, licht vochtig. Matig intensieve dunne beworteling aangetroffen van maximaal 5 centimeter. <b>30 - 40 centimeter</b> Humusarm matig grof zand, grijs, vochtig. Enkele fijne beworteling aangetroffen. <b>40 - 50 centimeter</b> Humusarm matig fijn zand, grijs, nat. Geen beworteling aangetroffen.
<b>Opmerkingen</b>	-
<b>Grondwater</b>	Op 50 centimeter diepte is grondwater aangetroffen
